CONSTAT D'ETAT

Identification : Rambaramp - Mannequin funéraire

Numéro d'inventaire : 72.1931.1.46

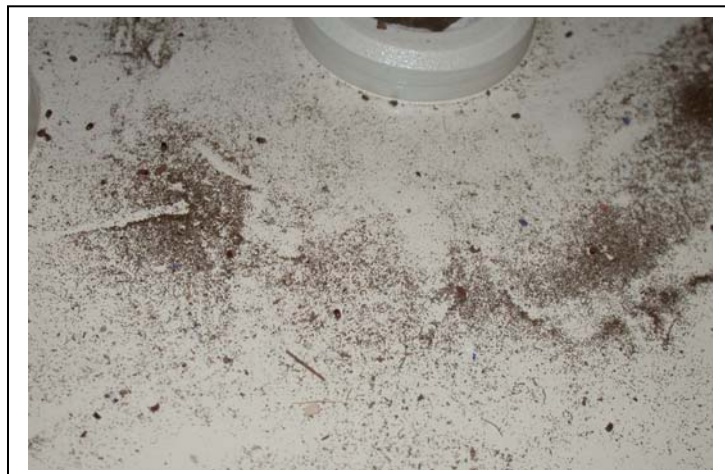
Insectes morts sur la base du socle

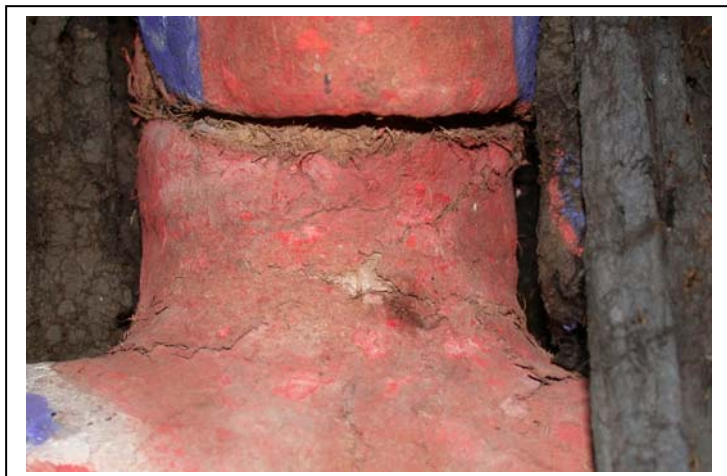
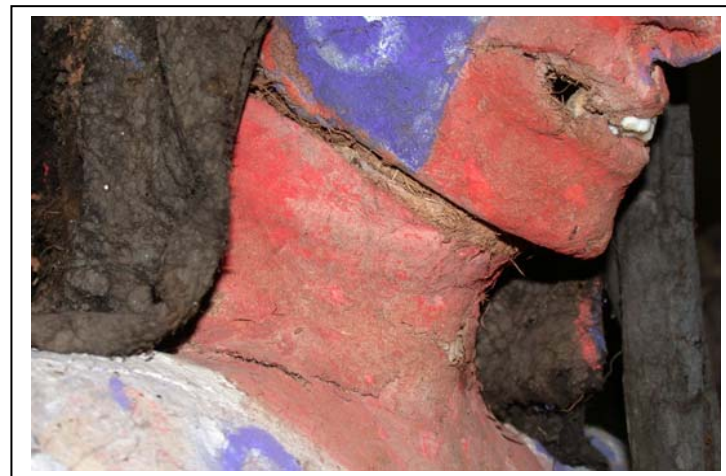
La base de la tête présente un décalage important (voir photos). On ne sait pas la raison de cet état.

Décalage de la tête

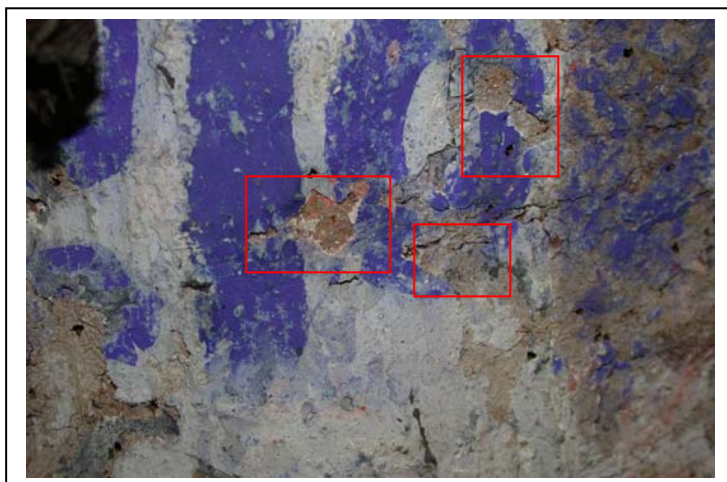
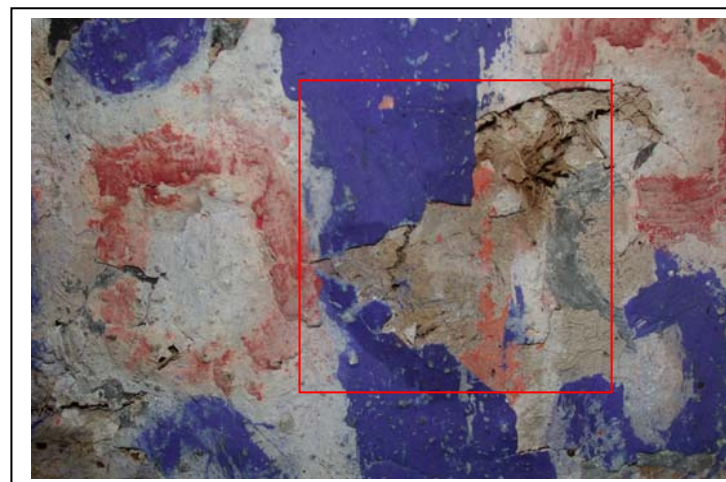
On observe un réseau de craquelures sur le torse. Il y a de nombreuses écailles dans les bandes blanches ornant les jambes et le long de la fente (jambe senestre). Des écailles sont aussi visibles sur les bracelets ornant les bras.

Déplacage

- Dépoussiérage délicat car pulvérulence des pigments et fragilité de la surface.
- Vérification de la stabilité de l'ensemble des bords des fentes et craquelures et de la couche picturale blanche, et refixage en cas de nécessité. L'adhésif utilisé devra avoir un rendu mat afin de ne pas créer de brillance.
- Consolidation des parties en fibres végétales (au niveau de la ceinture) et de la vannerie (turban et ceinture).
- Retirer l'ancien numéro d'inventaire.
- Il faudra retirer les éléments étrangers (poussières...) ayant adhéré à la toile d'araignée constituant la chevelure. Il faudra faire attention à ne pas retirer les éléments originaux (fibres végétales...).
- Pas de reconstitution de matière pour les lacunes, car il n'y a pas de problème de lisibilité de l'œuvre.

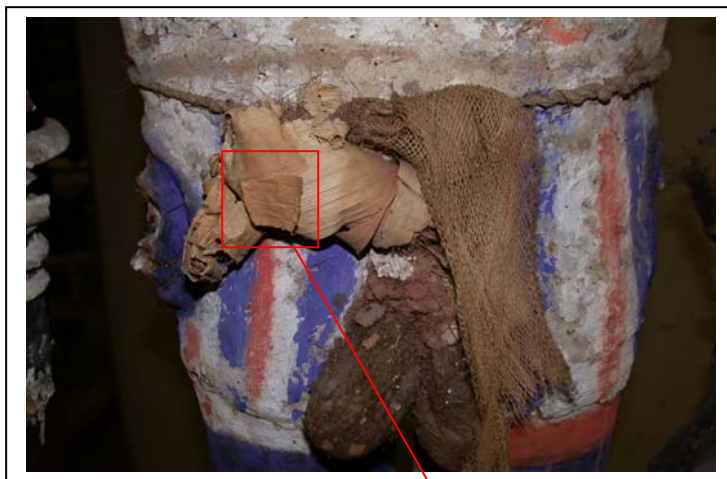
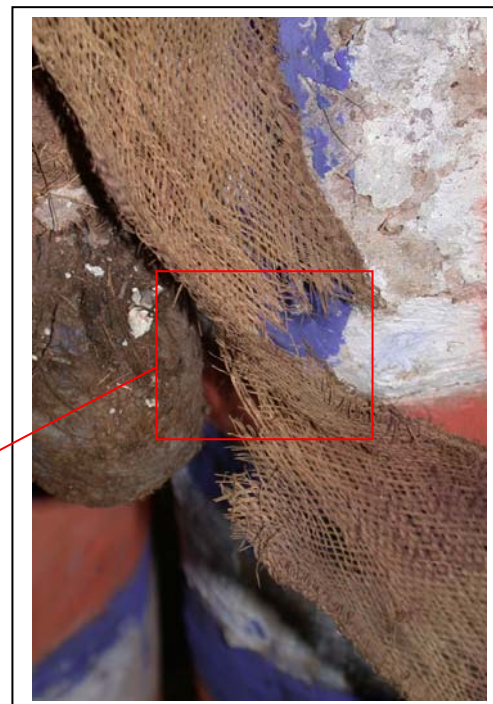
Les fibres végétales et la ceinture en vannerie ornant la taille sont très fragilisés (voir photos).

Ceinture de fibres et serre-tête à consolider

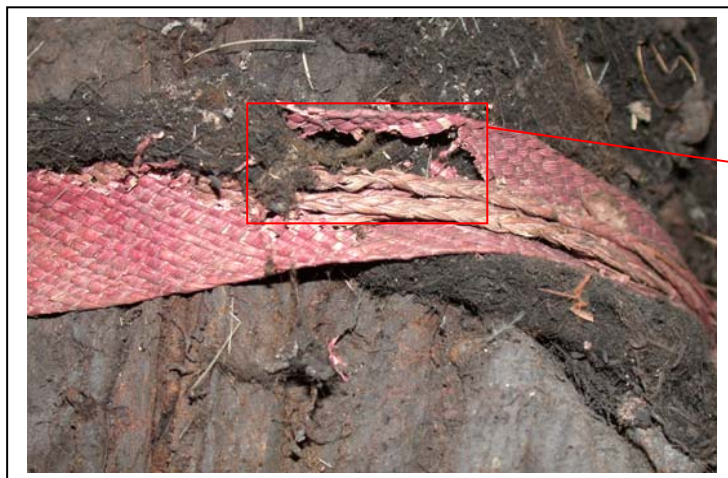
Le turban en vannerie est dégradé.

Risque de perte d'une partie de la ceinture

Turban en vannerie à consolider

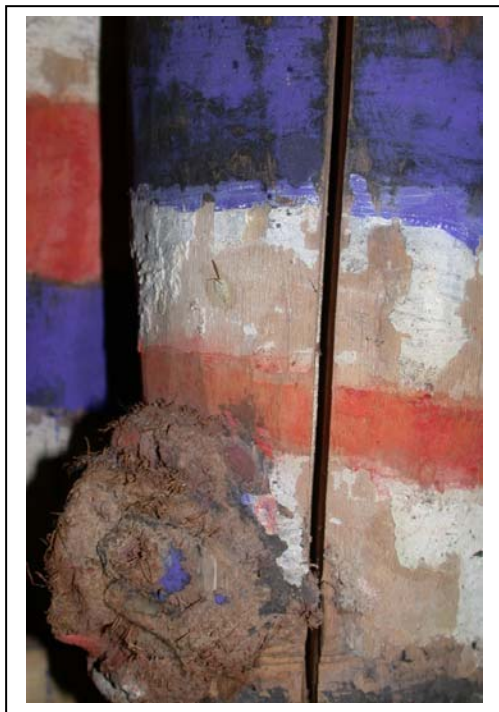
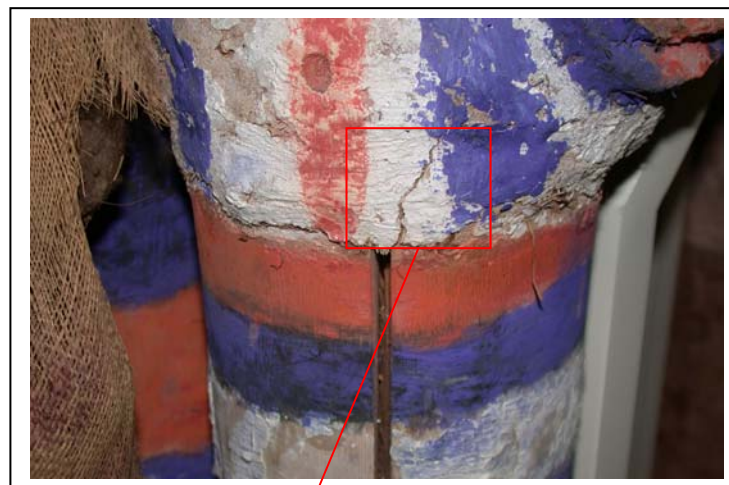
Fente

Fissure dans la couche picturale, due à la fente

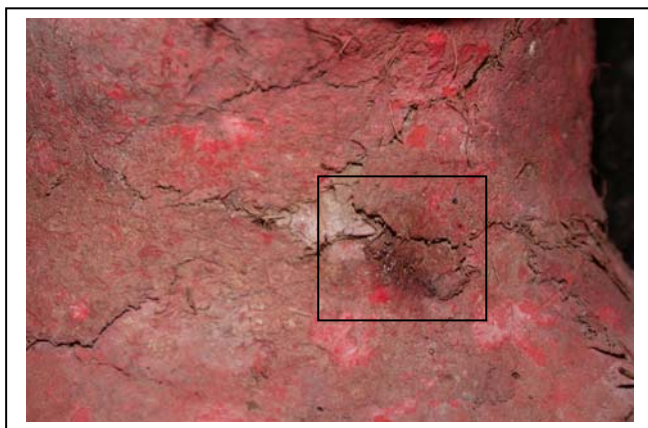
Il semble qu'une intervention ancienne ait été réalisée, car on observe ce qui semble être des mastics sur le torse et le dos.

Brillances

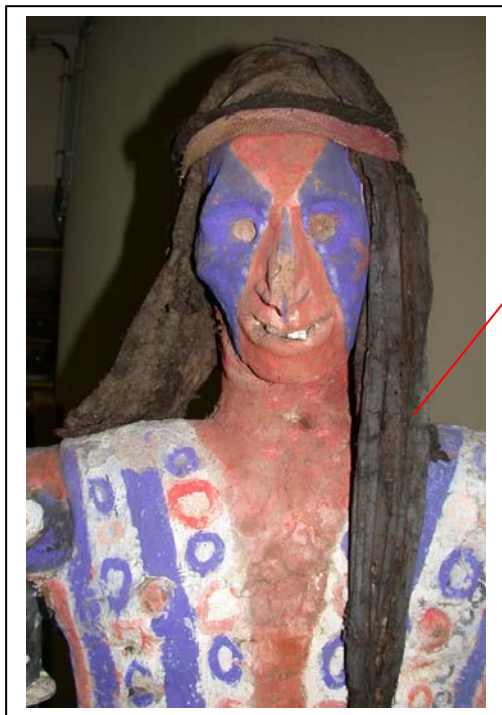
Détails

Chevelure en toile d'araignée

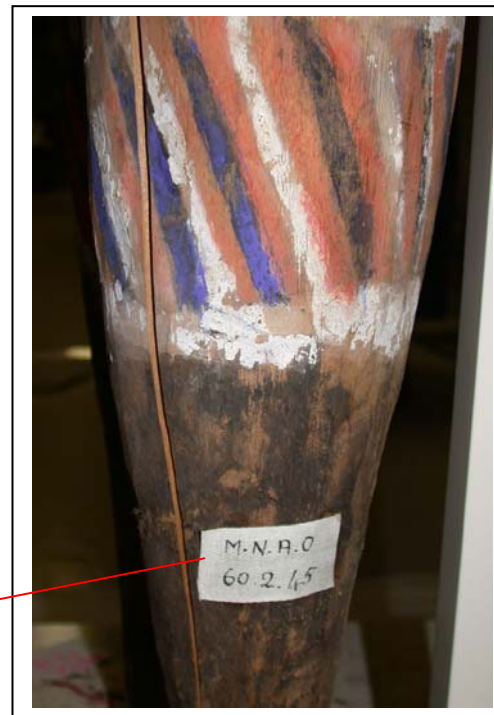
Ancien numéro d'inventaire
