Fiche d'intervention

Numéro d'inventaire : 72.1964.9.48

Appellation : Deux « dirityngu »

Musée du Quai Branly

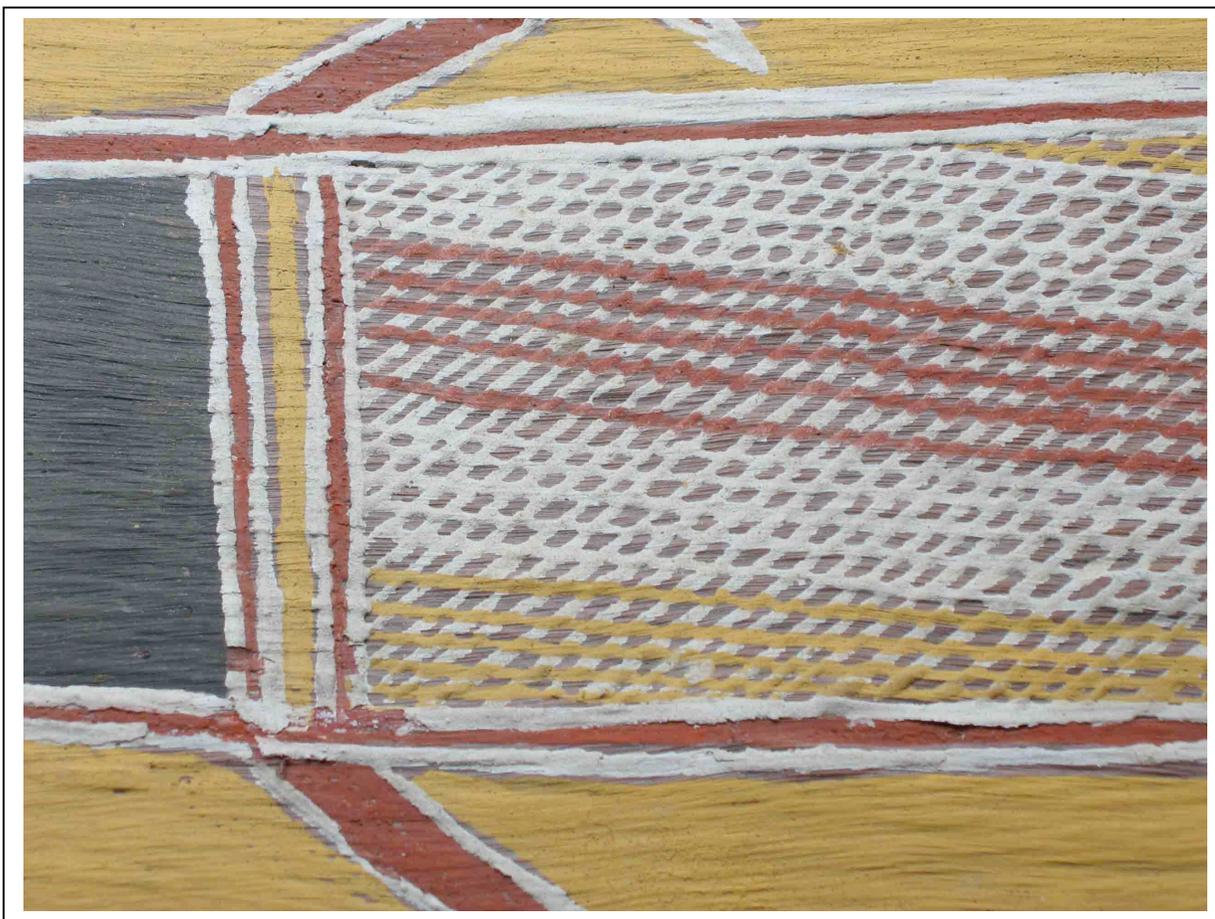
D'anciennes restaurations sont visibles sur la couche picturale qui présente une teinte générale jaune. La couche de crasse semble avoir été fixée lors d'une pulvérisation généralisée de consolidant antérieure. Quelques tâches jaunes ponctuelles sont également visibles.

La couche picturale est devenue très cassante suite à l'application de l'adhésif en surface.

Zone particulièrement accidentée avec soulèvements et taches dues à l'application d'un ancien fixatif
