Fiche d'intervention

Numéro d'inventaire : 72.1964.9.61

Appellation : Echassier pêchant des silures

Lot 10 – ensemble de 19 écorces peintes
Groupement : Vincent, Bergeaud, Perrin et Sindaco

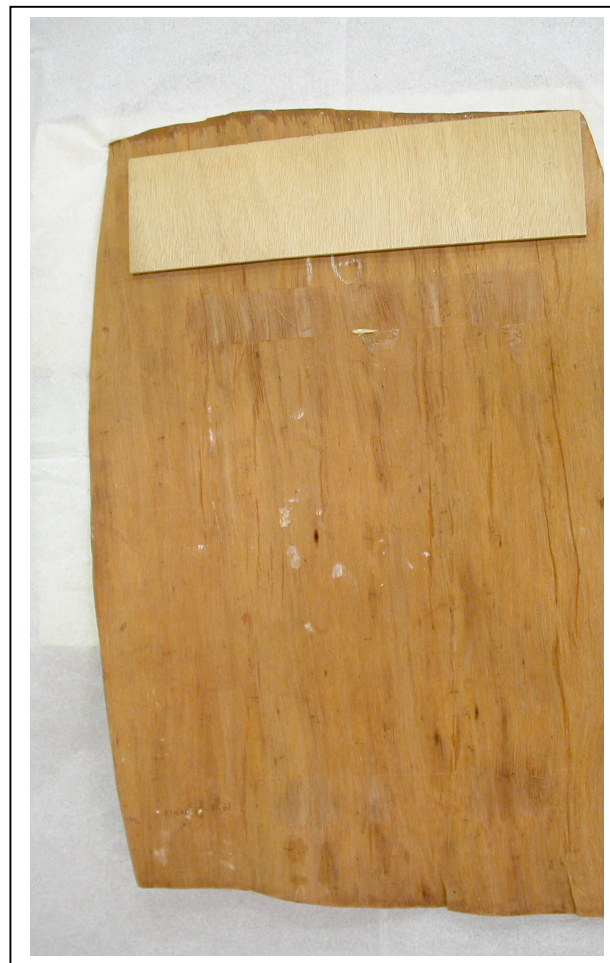
L'écorce est brillante. Une plaque de contreplaqué est collée au dos de l'écorce et la présence d'un ancien tasseau est avérée par la présence de colle dans la partie inférieure. Ces tasseaux ont créé des désordres au niveau du support et on observe de nombreuses fentes et fissures, certaines présentant même des problèmes de clivage sur les bords (un bord de la fissure plus haut que l'autre). Un déplacement local d'un morceau d'écorce avec couche picturale est visible dans le coin supérieur gauche.

Tasseau au dos avant intervention

Retrait du tasseau.

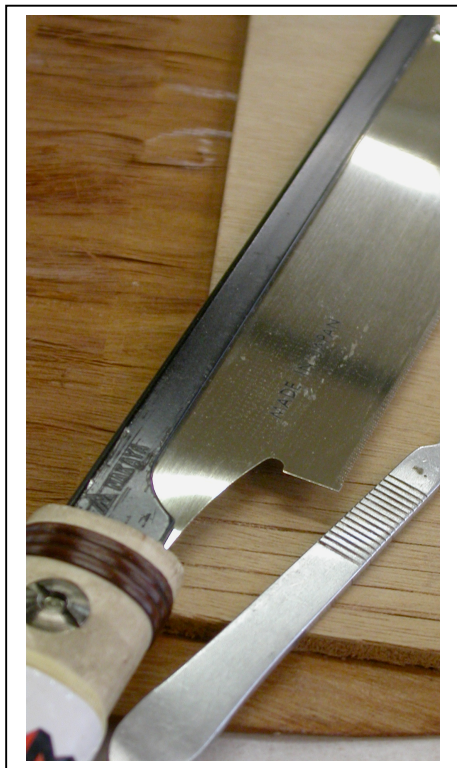
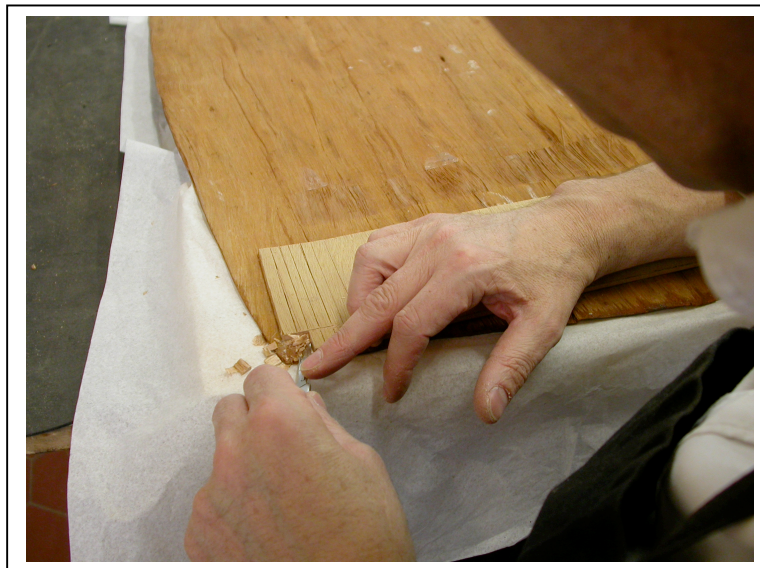
Retrait des tasseaux au dos en cours

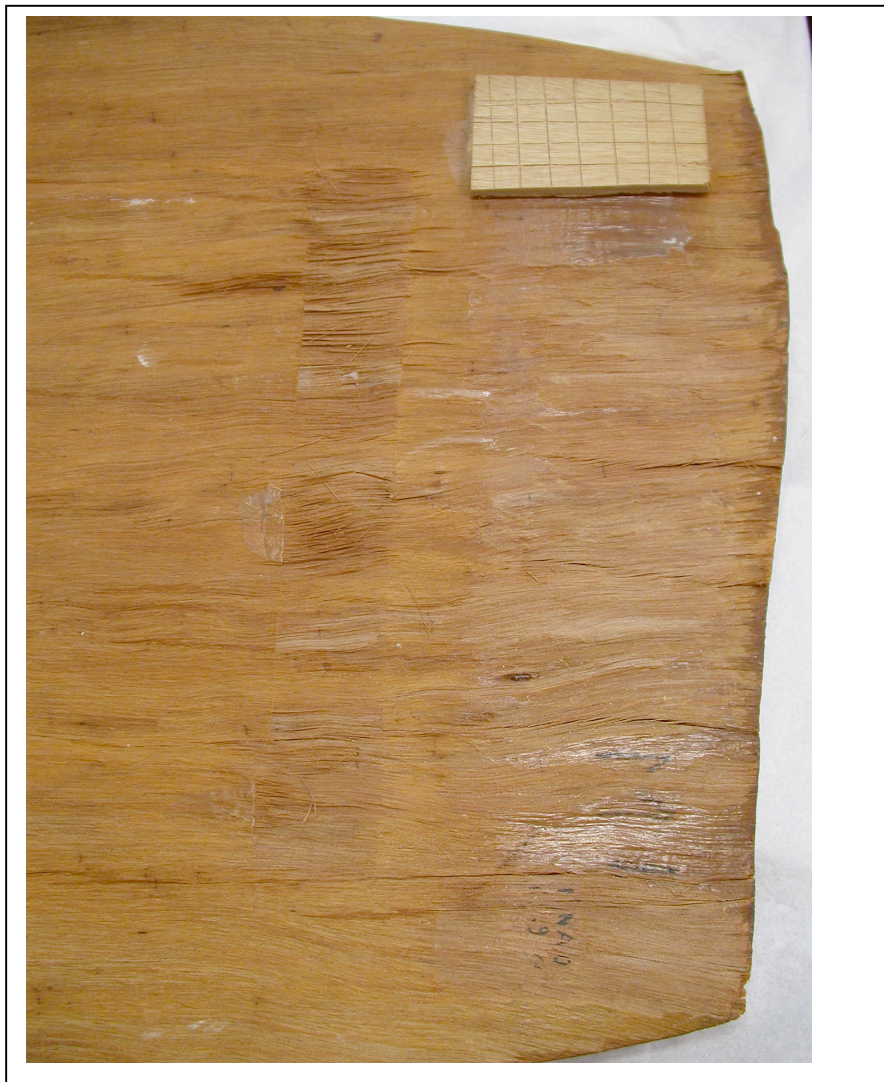
Traces de colle restant sur l'écorce

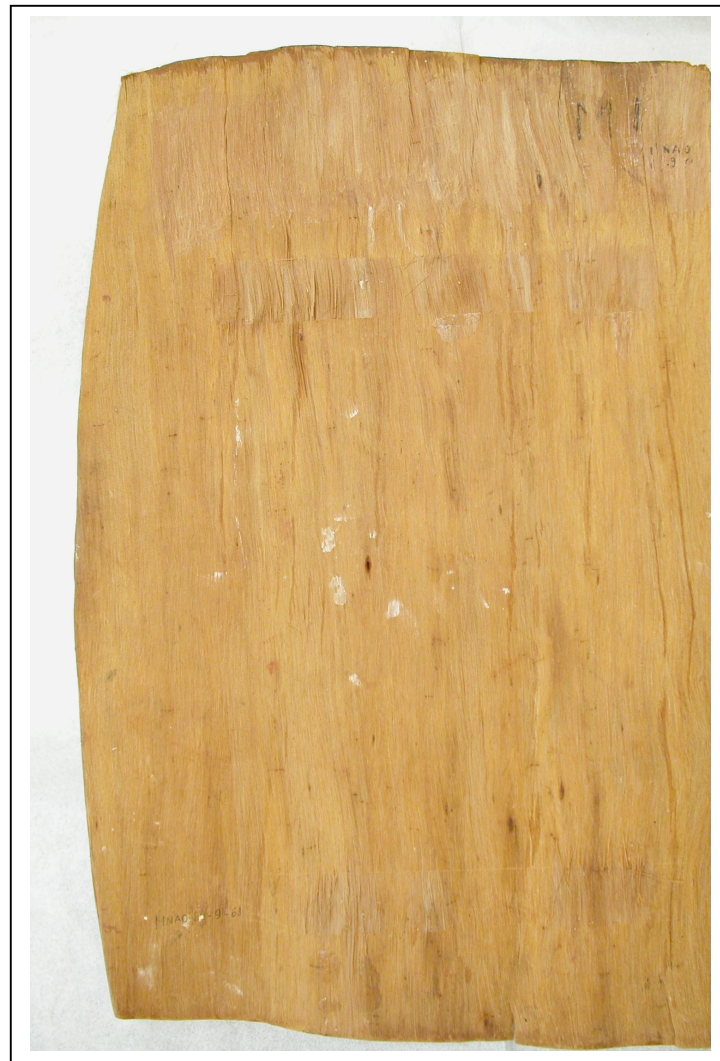
Dos de l'écorce après retrait du tasseau

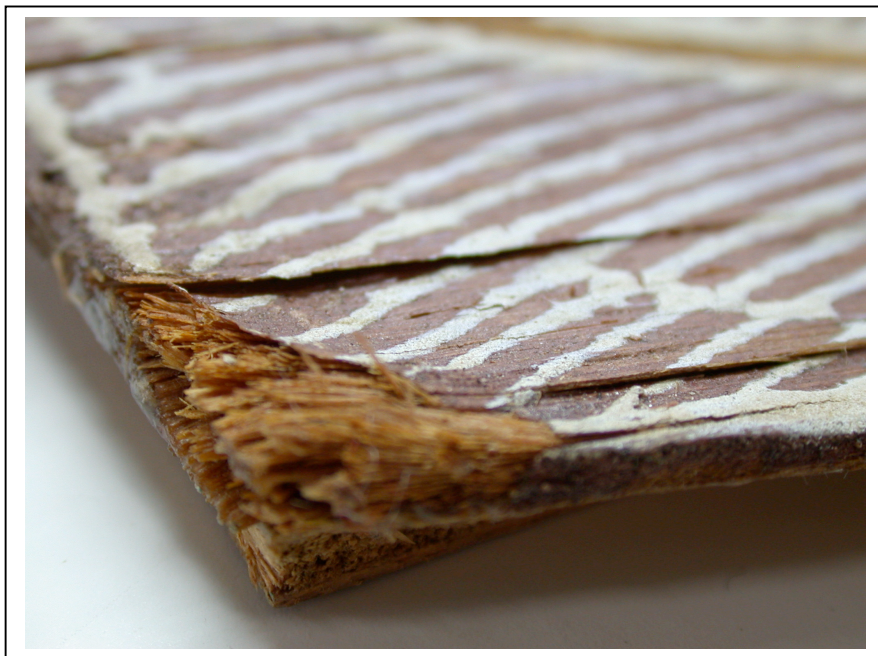
Déplacage d'écorce, angle supérieur gauche

Remise dans le plan et collage de fibres et/ou de déplacement (colle d'amidon).

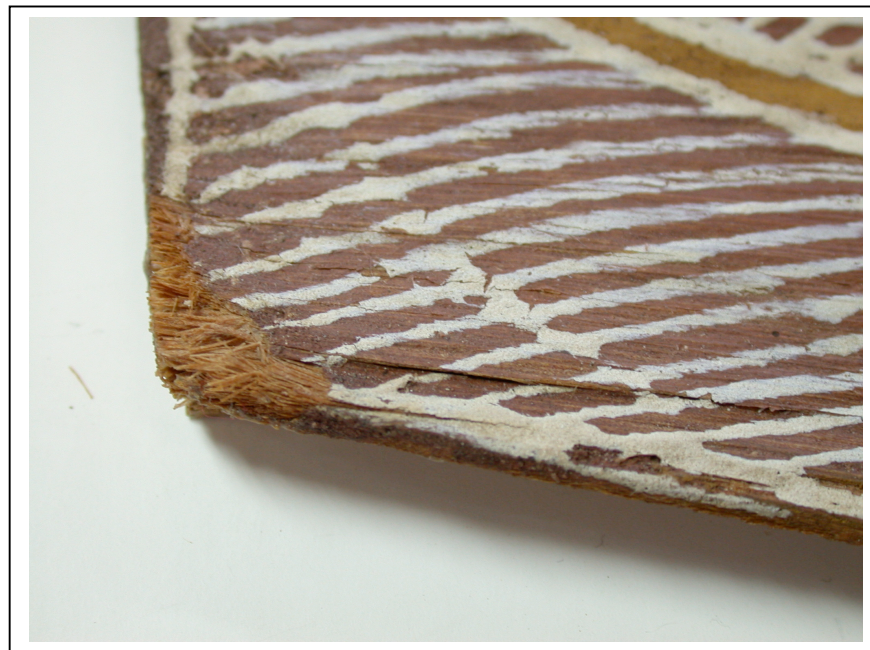
Après remise dans le plan

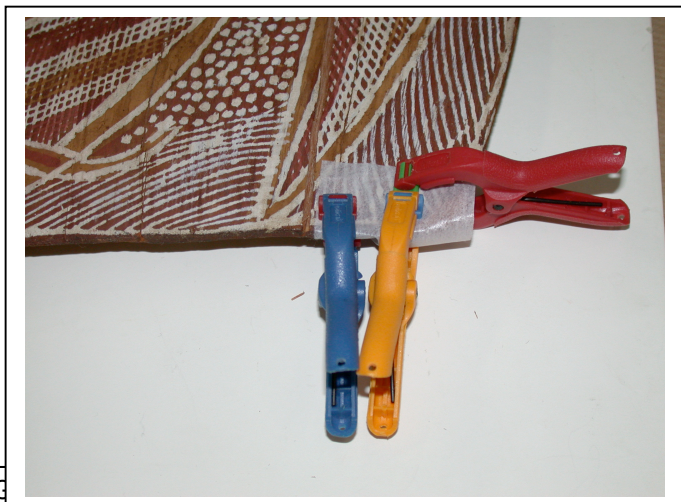
En cours de séchage sous presse

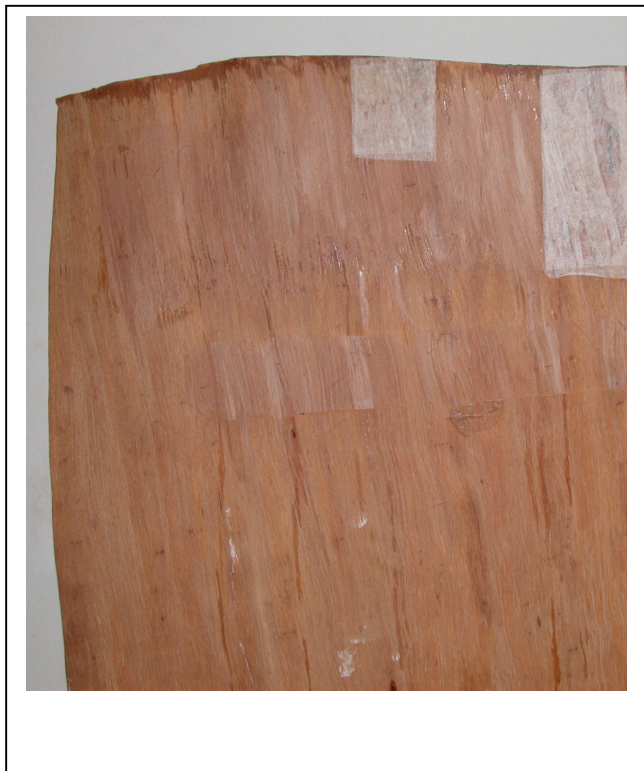
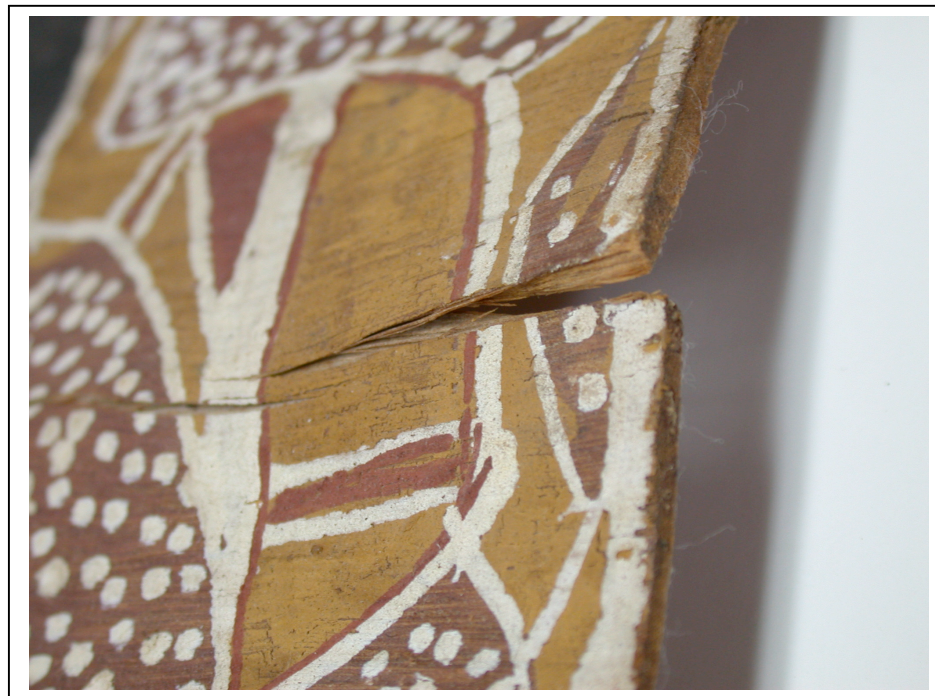
Fente avant remise dans le plan et doublage

Consolidation des fentes au dos de l'écorce (pose d'un papier de chanvre à l'aide de colle d'amidon). Certaines fentes ouvertes sur le bord ne sont pas remises dans le plan et doublées car cela risquerait de créer des tensions supplémentaires et éventuellement d'autres fentes, voire une fracture de l'écorce.

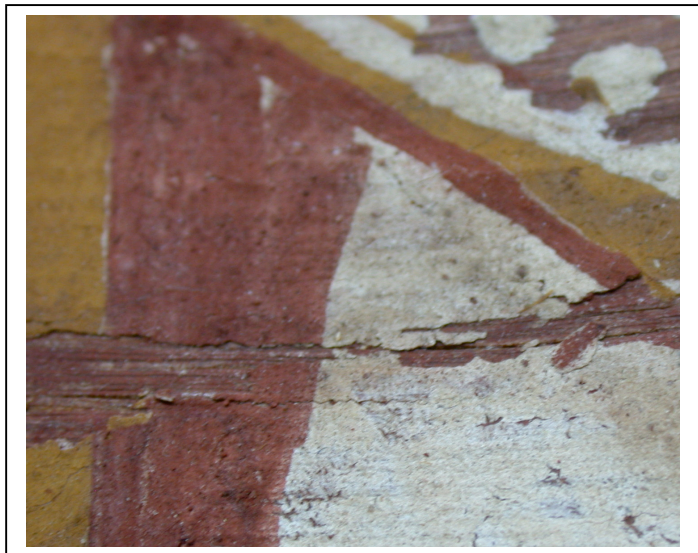
Zone lacunaire

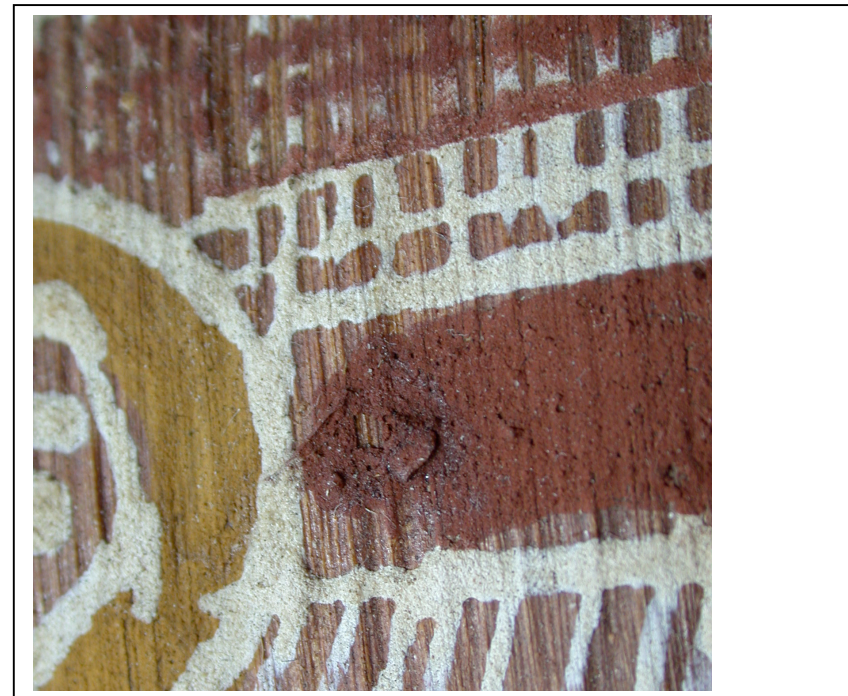
Ecaille

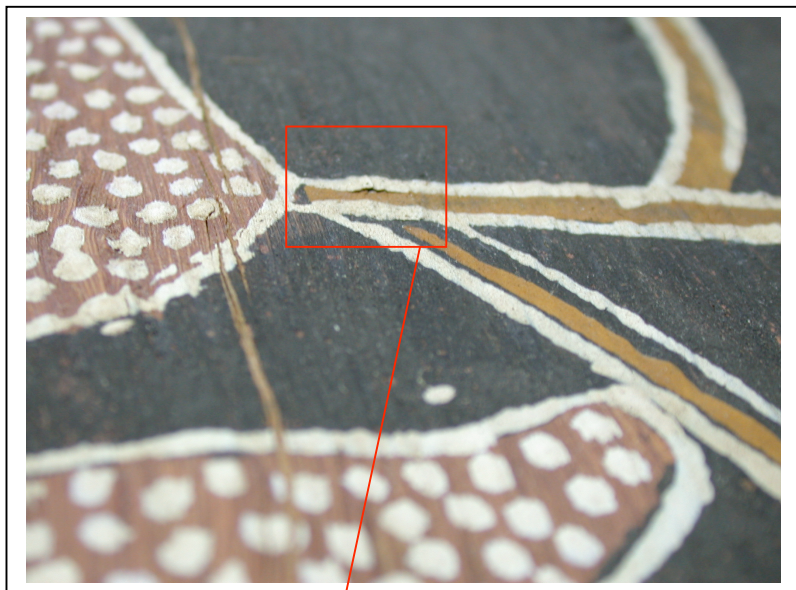
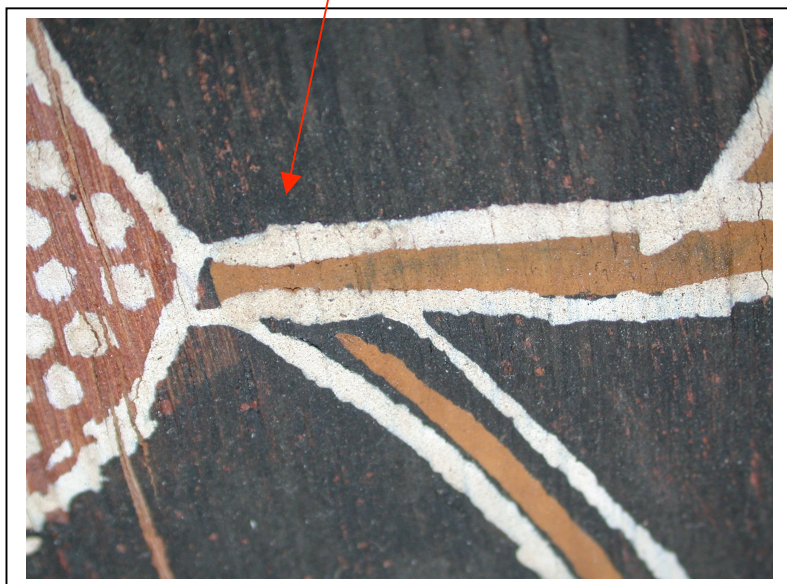
La surface est poussiéreuse. On observe quelques soulèvements peu nombreux.

Avant et après refixage

Refixage des soulèvements (colle d'esturgeon et JunFunori – 1 part à 2%, 1 part à 0,5%)

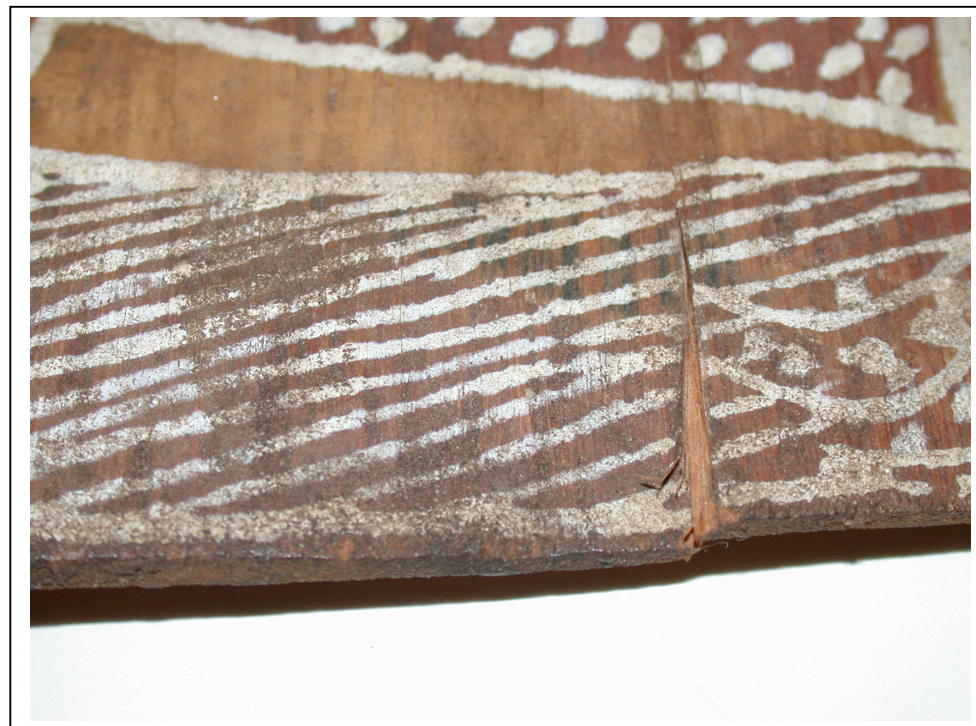
Dans la partie supérieure, un dépôt gris-vert recouvre la couche picturale (présence d'anciennes moisissures ?).

Dépôt gris-vert recouvrant la couche picturale
