Fiche d'intervention

Numéro d'inventaire : 72.1964.9.147

Appellation : Motif de la peinture rituelle Dua

Musée du Quai Branly

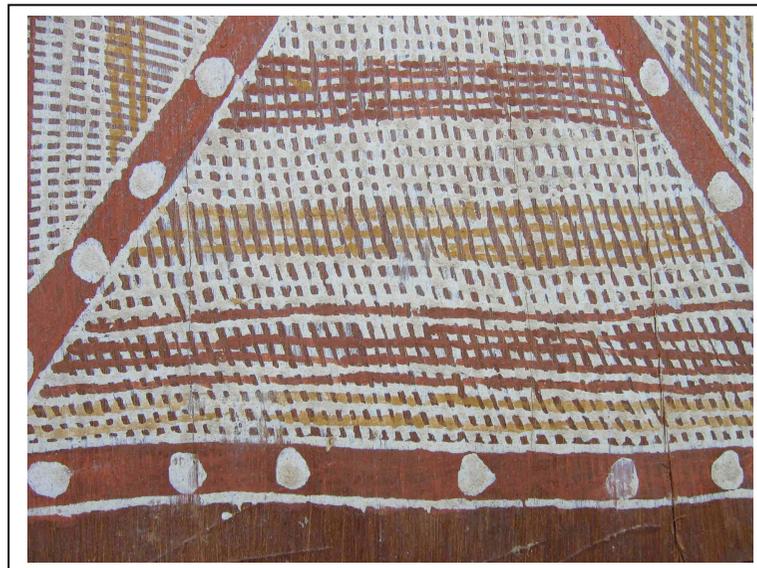
D'anciennes restaurations sont visibles sur la couche picturale qui présente de nombreuses taches jaunes dues à l'application d'un consolidant sur l'ensemble de la surface. Le fixatif a probablement été appliqué à la fois par pulvérisation généralisée et ponctuellement au pinceau. De petits points brillants d'adhésif pulvérisé sont visibles dans les aplats noirs et rouges. Des taches jaunes d'adhésif appliqué ponctuellement et en plus grande quantité sont présentes dans des zones particulièrement accidentées. La couche picturale est devenue très cassante suite à l'application de l'adhésif en surface. Un film s'est formé qui exerce une tension sur le reste de la peinture et provoque les soulèvements.

Taches jaunes dues à une ancienne consolidation ou à un vernis partiellement retiré

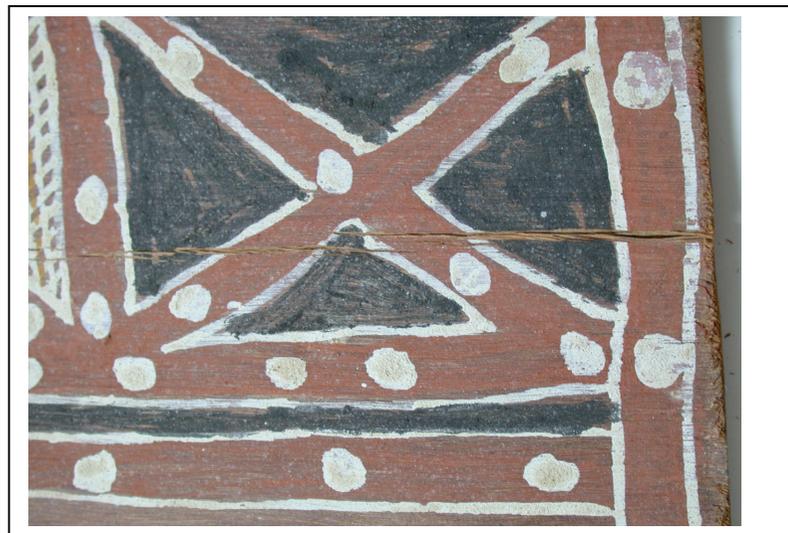
Le support présente de nombreuses fissures et fentes. Deux fentes particulièrement importantes au milieu de l'écorce et sur presque la moitié de la largeur rendent le support très fragile.

Fente rendant le support très fragile

Pour la fente non en décalage, un papier de chanvre a été posé au dos de l'écorce avec de la colle d'amidon. Le séchage s'est fait en forme. Remise en forme par mise en place d'amidon dans la fente. Séchage en forme dans un premier temps puis doublage par le dos dans un second temps.

Fabrication d'un support en aluminium pour soutenir l'écorce fragilisée par ses fentes et fissures malgré le collage et le doublage.

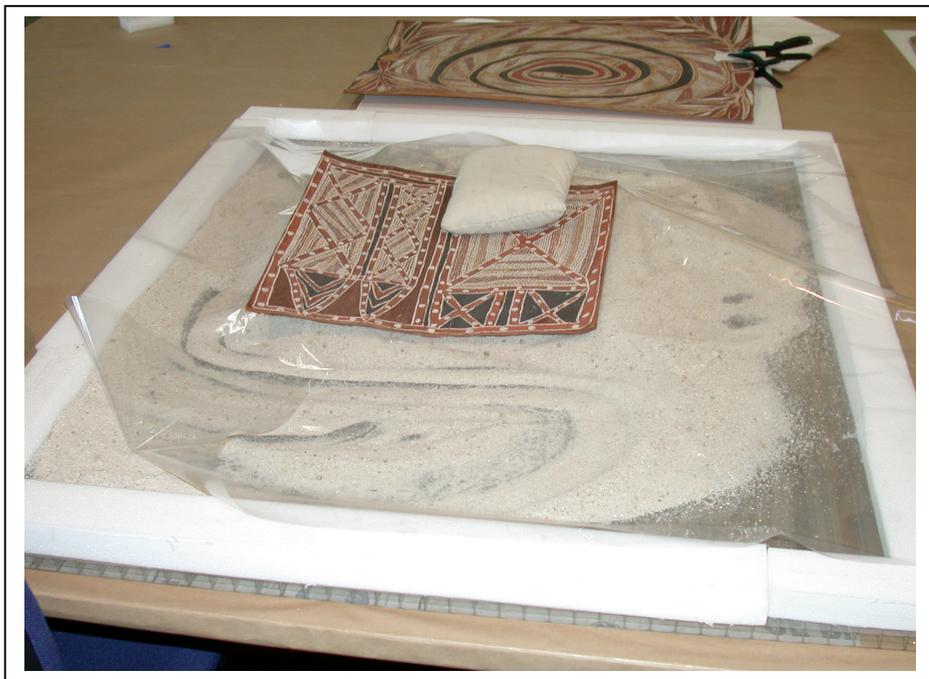
Mise sous poids, pour séchage du doublage

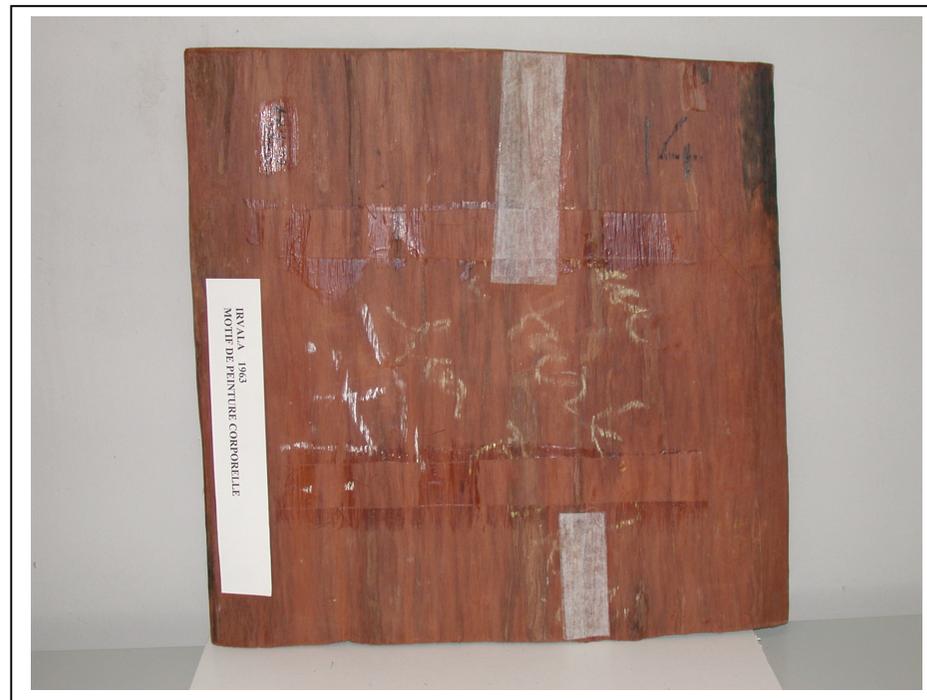
Dos de l'écorce après doublage en deux endroits
