Fiche d'intervention

Numéro d'inventaire : 72.1964.10.3

Appellation : Femme maam assise

Lot 10 – ensemble de 19 écorces peintes
Groupement : Vincent, Bergeaud, Perrin et Sindaco

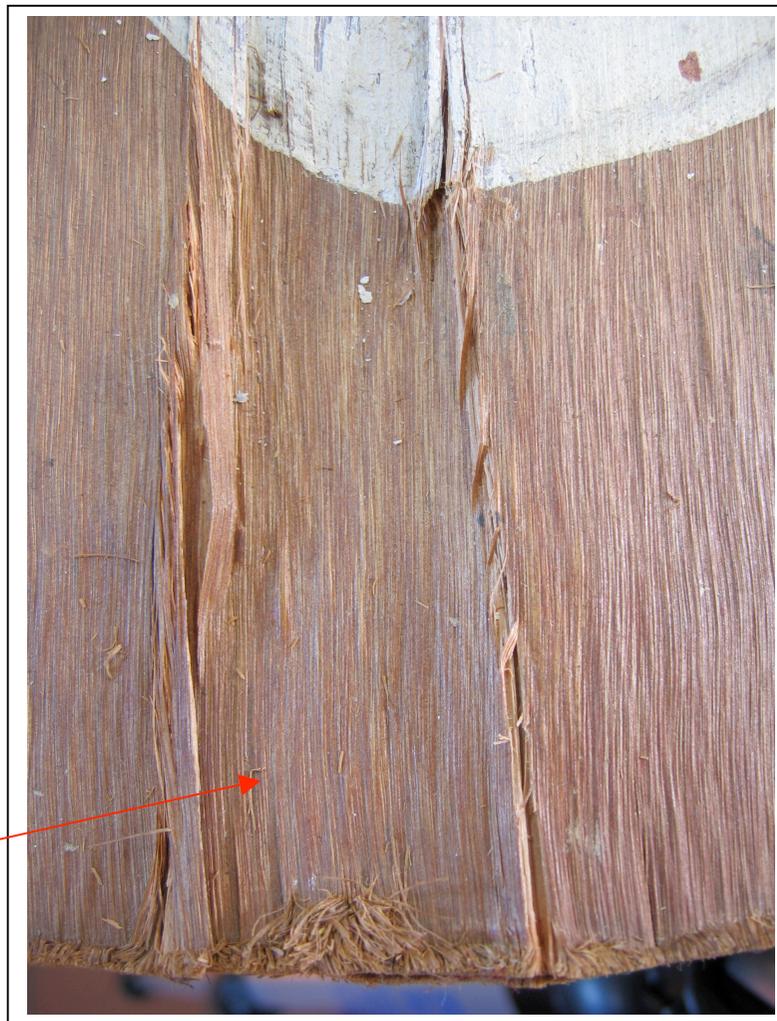
Enfocement

Un enfoncement (sur le bord inférieur, à gauche) accompagné de deux fentes est mécaniquement et optiquement gênant.

Atténuation de l'enfoncement.

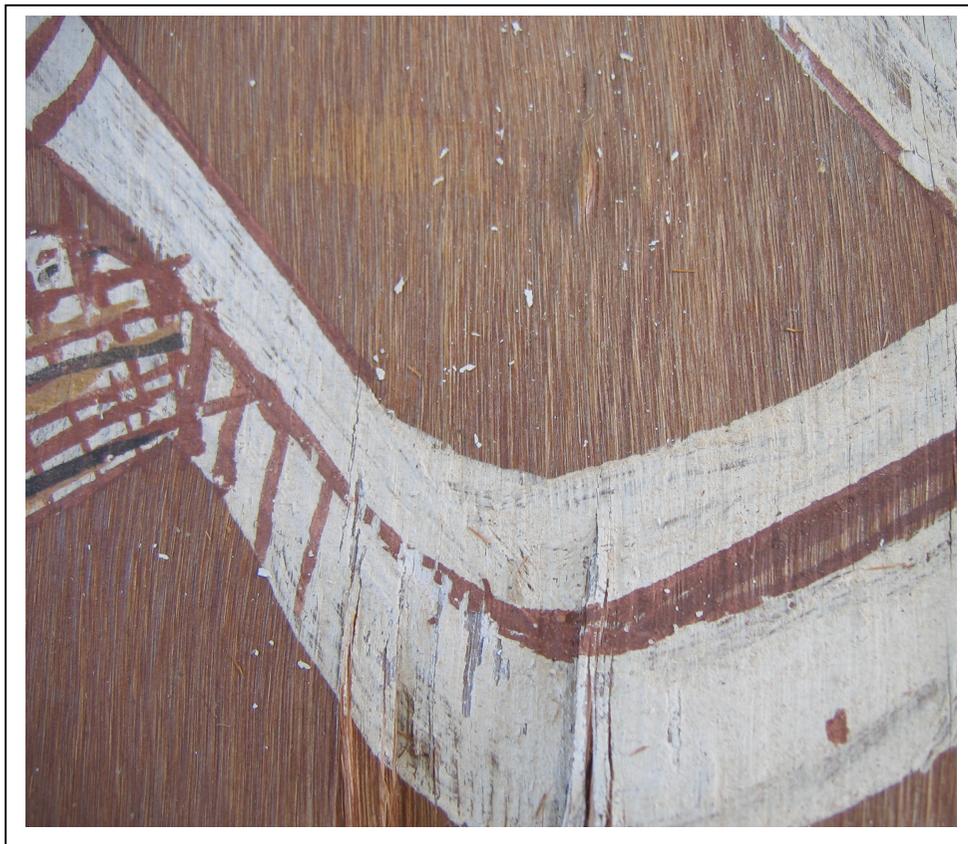
La couche picturale présente de nombreux soulèvements, particulièrement dans les aplats blancs. De nombreuses écailles délogées sont présentes dans la partie inférieure gauche de l'écorce. La couche picturale est lacunaire. L'ensemble de la surface est fragilisé.

Zone présentant des soulèvements et de nombreuses écailles déplacées

Refixage des soulèvements (mélange de colle d'esturgeon (1 part à 2%) et JunFunori (1 part à 0,5%) après introduction préalable d'eau/éthanol.

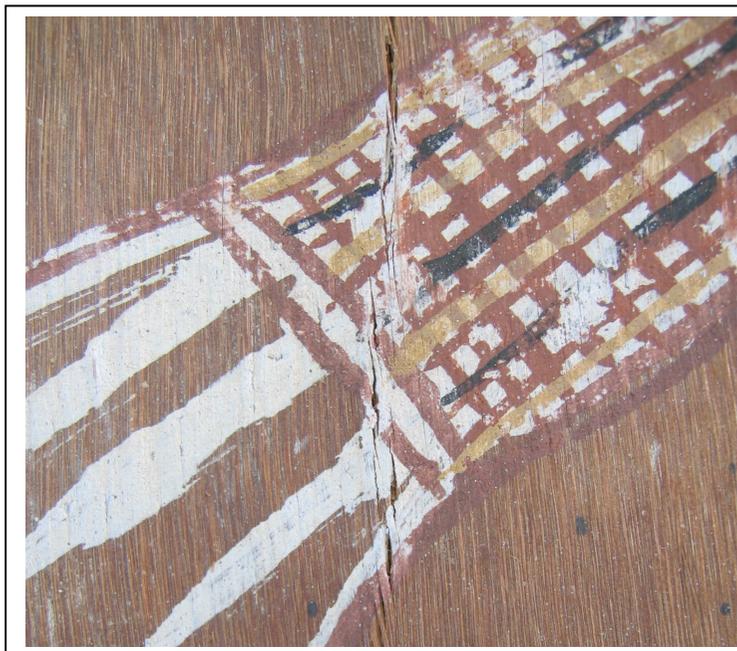
Des tâches blanches de peinture de part et d'autre du torse du personnage sont certainement originales.

Taches de peintures blanche et noire originales

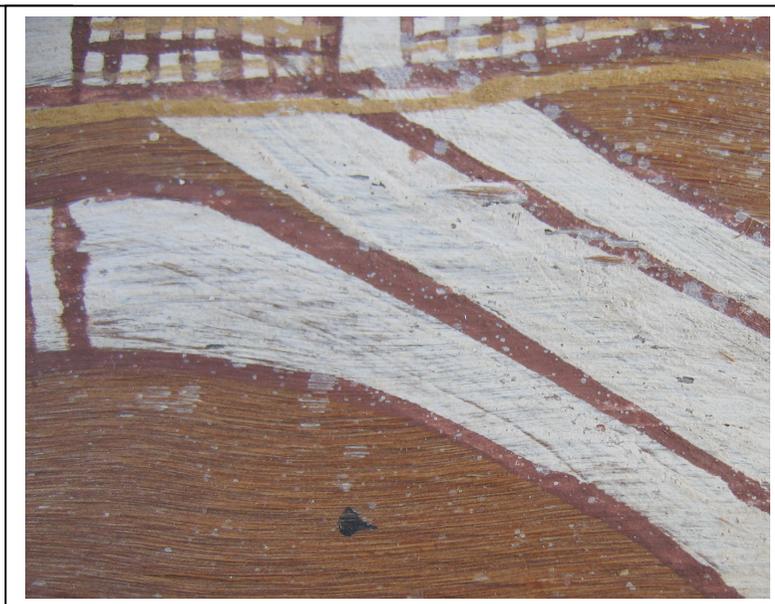
Le support présente des fentes dans le sens des fibres. Il est souple mais peu fragilisé par ses fentes. Une déformation est visible à la droite de la tête du personnage. Il s'agit de plis dans la surface de l'écorce qui semblent être d'origine.

Fentes

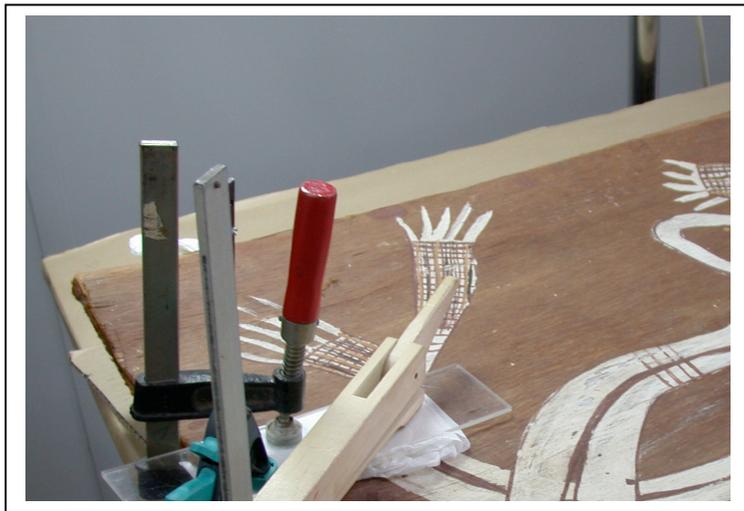
Résorption de l'enfoncement en cours

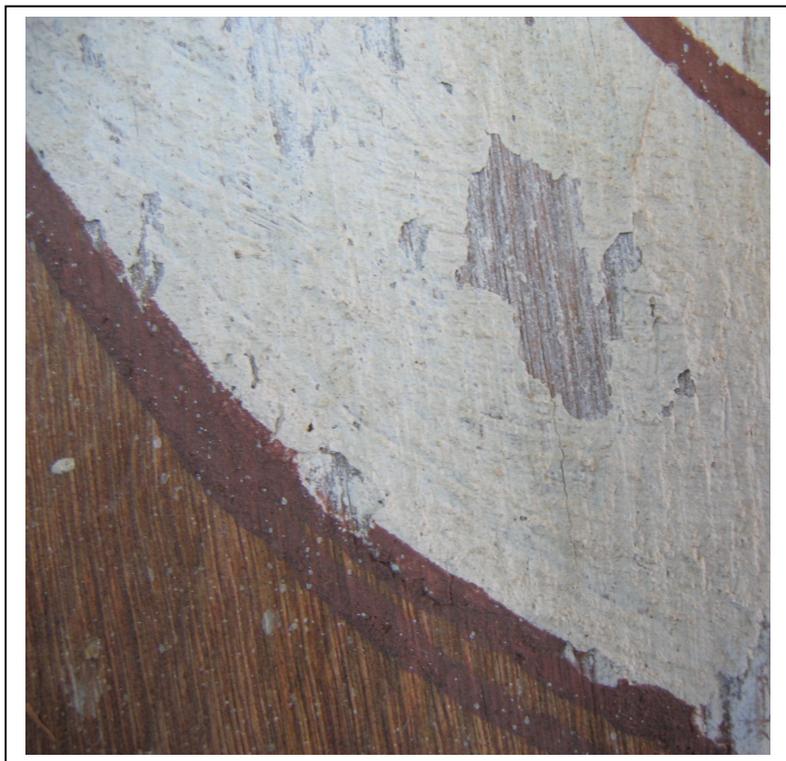
Soulèvements autour de la lacune avant refixage

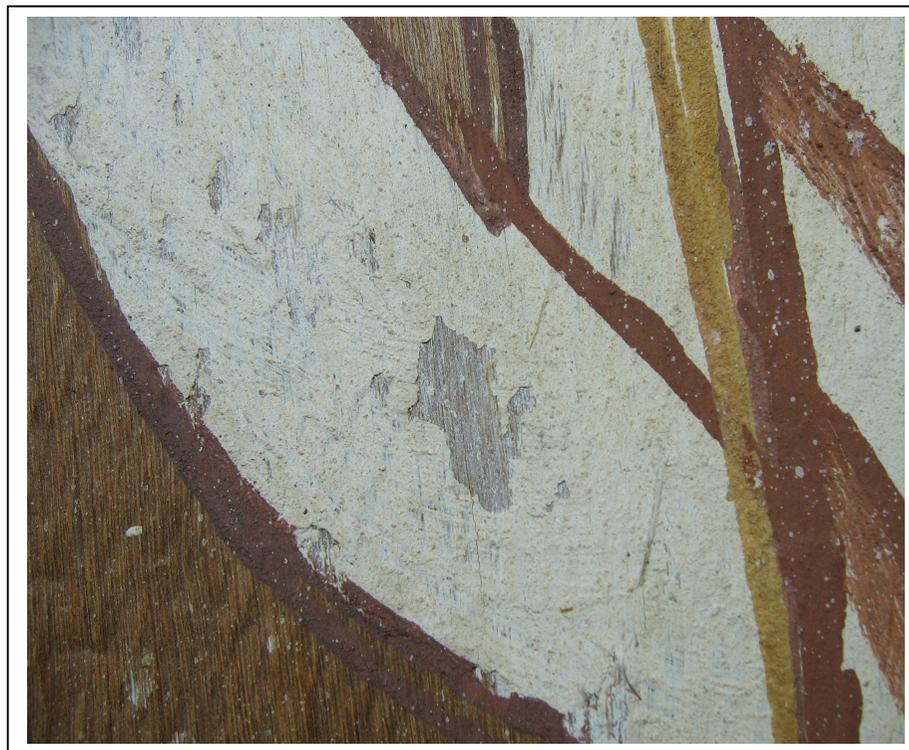
Après refixage

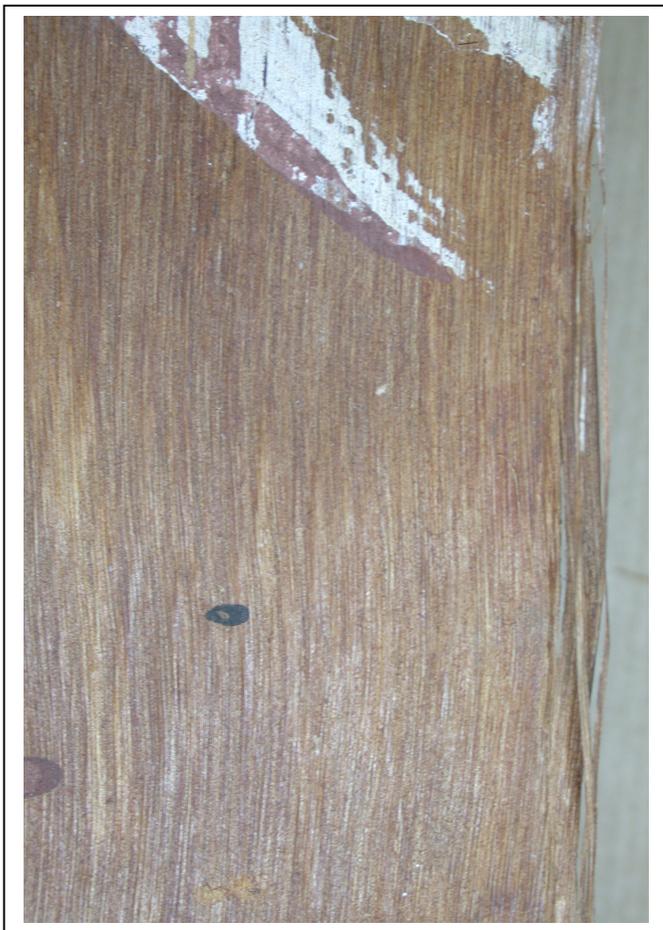
Les fibres sont saillantes en bordure.

Fibres sur le bord fragilisées et détachées en partie

Consolidation des fibres sur les bords.

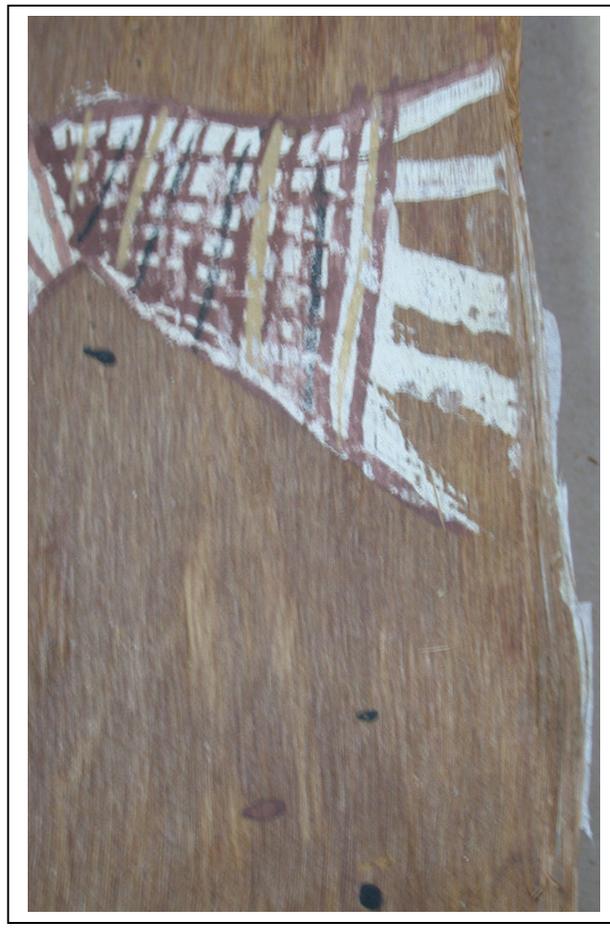
En cours de doublage

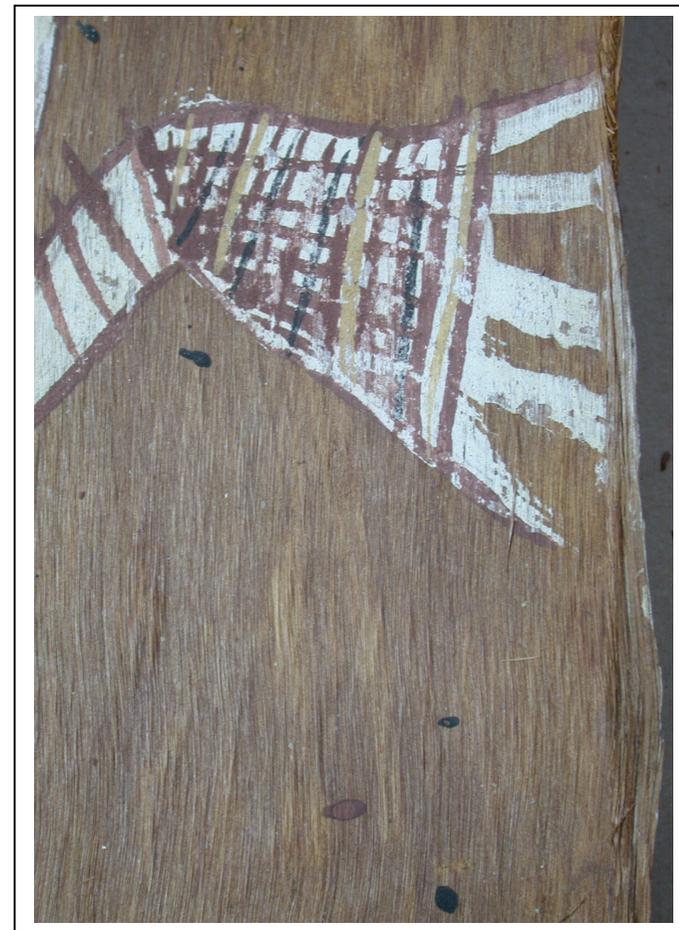
Après consolidation des fibres
