Fiche d'intervention

Numéro d'inventaire : 72.1964.9.117

Appellation : Deux hommes maam dansant avec une femme maam

Lot 10 – ensemble de 19 écorces peintes
Groupement : Vincent, Bergeaud, Perrin et Sindaco

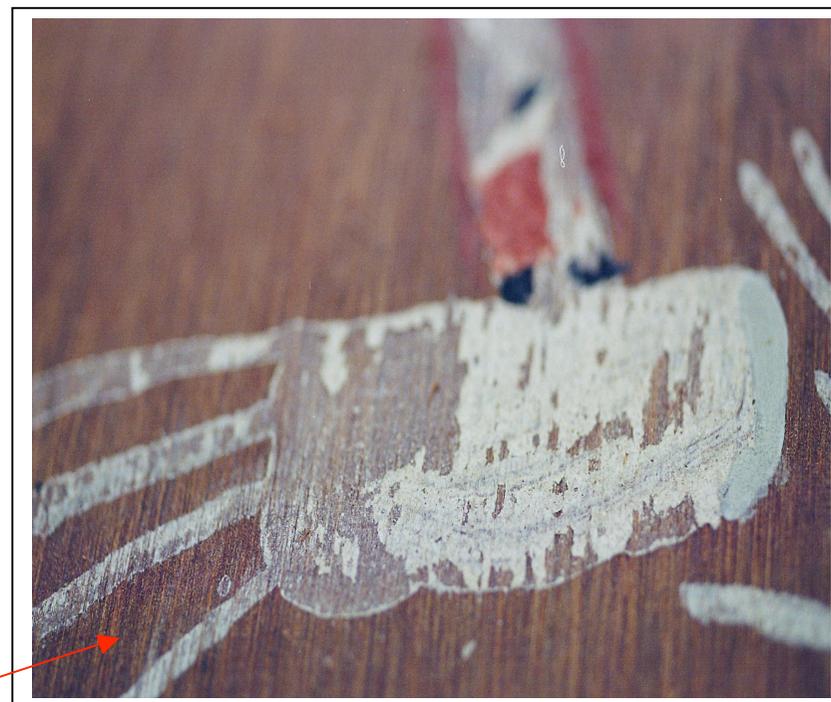
Zone lacunaire

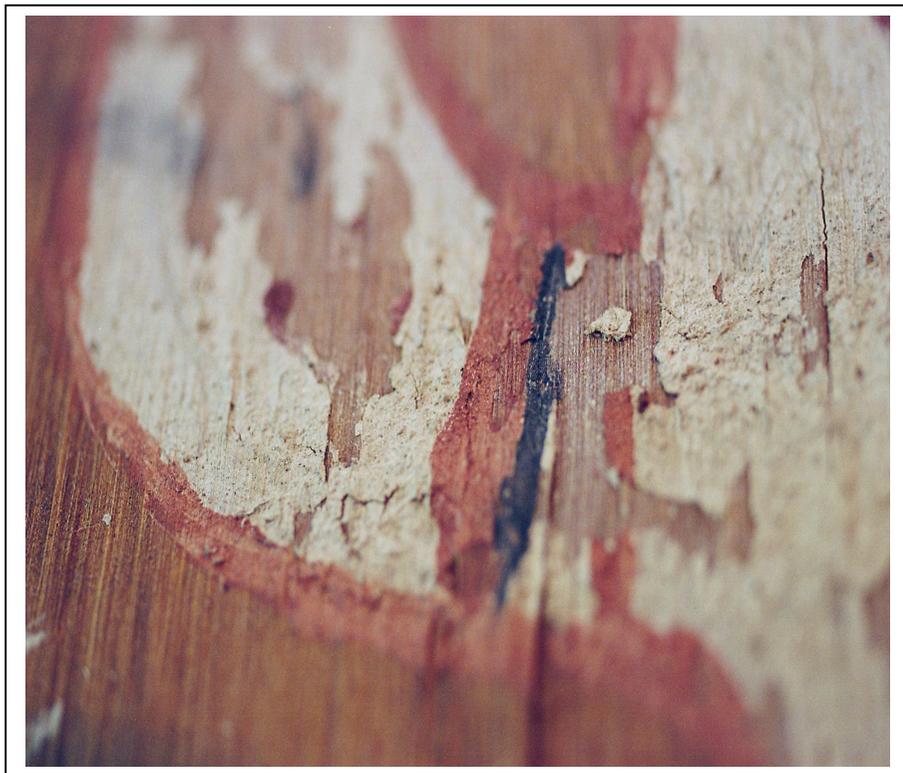
En soulèvement généralisé, les écailles sont dures et cassantes.

Soulèvements et écaillage dans la couche picturale

Refixage des soulèvements (mélange de colle d'esturgeon (1 part à 2%) et JunFunori (1 part à 0,5%))

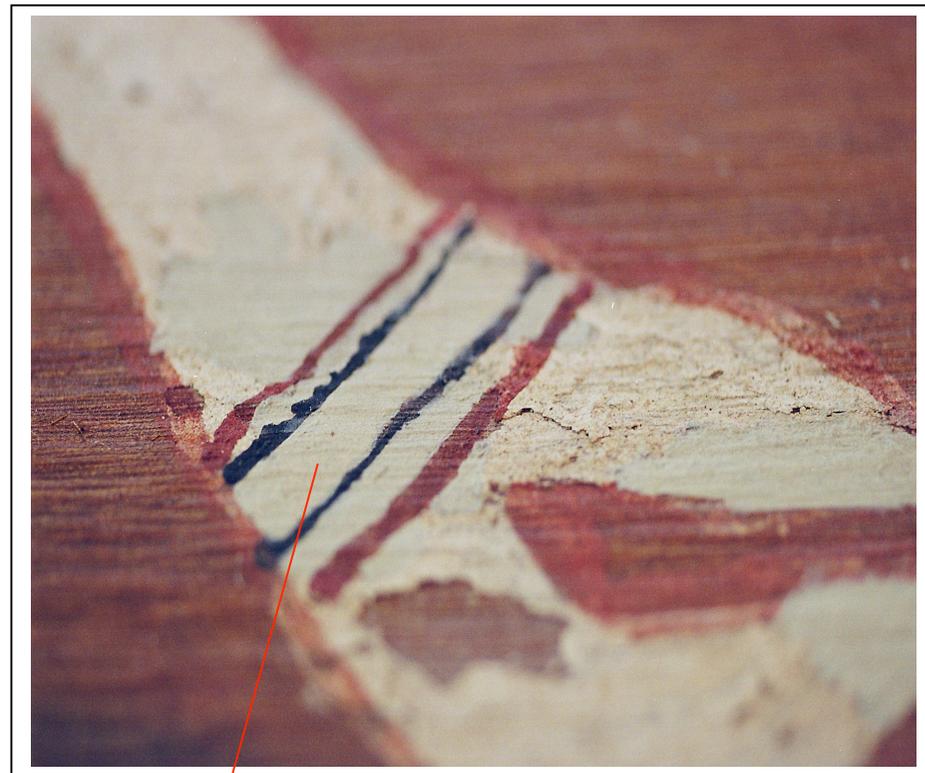
Les restaurations anciennes sont particulièrement importantes sur cette écorce. La peinture a été refixée de façon générale avec un adhésif qui a rendu la matière rigide et cassante (sans doute du PVA). Un vernis de restauration (il recouvre les réintégrations) a modifié l'aspect optique, assombri les couleurs et accentué le contraste entre la couche picturale et l'écorce laissée en réserve. Les réintégrations dans les zones lacunaires sont actuellement désaccordées et ne respectent pas l'aspect pulvérulent originel de la couche picturale.

Ancienne réintégration

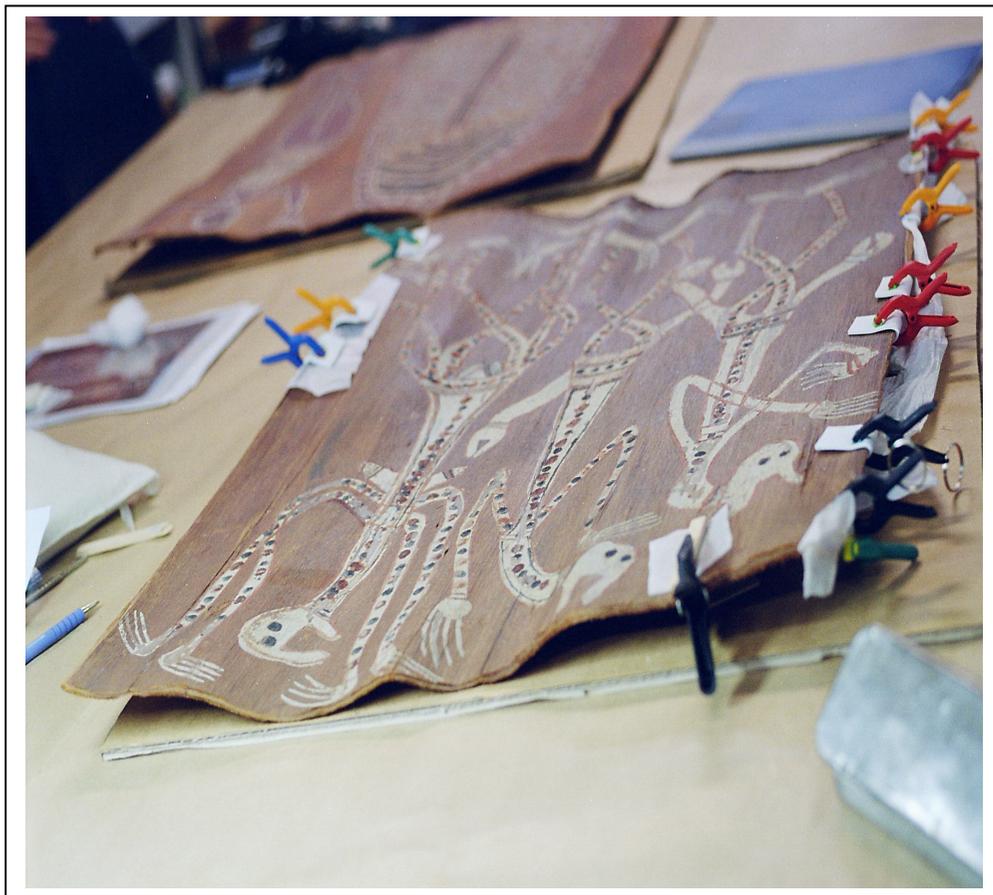
Des fibres soulevées sont visibles près des bords latéraux. Des déplacages d'écorce apparaissent sur la face.

Consolidation des bords par doublage : séchage sous presse

Consolidation des bords de l'écorce (pose d'un papier de chanvre à l'aide de colle d'amidon)

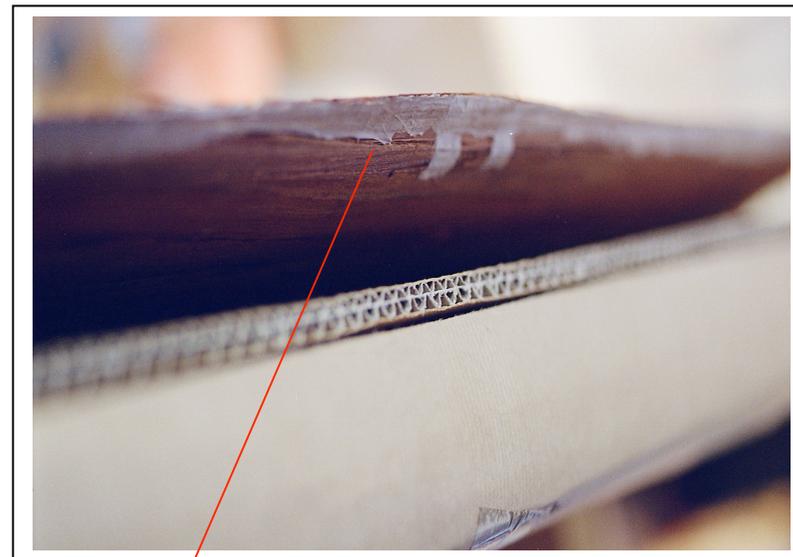
Vue de dessous : doublage avant teinte à l'aquarelle
