CONSTAT D'ETAT

MASQUE EGUNGUN

Numéro d'inventaire : 73.1997.4.128

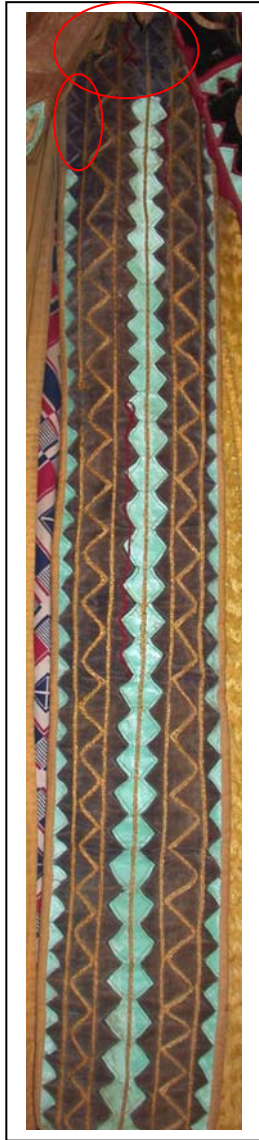
F

Les brins de laine rouge bordant les parties en cuir sont très lacunaires (en particulier panneau 6 où il ne reste plus que 3 brins). Ceux restant ne suivent plus toujours les contours du cuir.

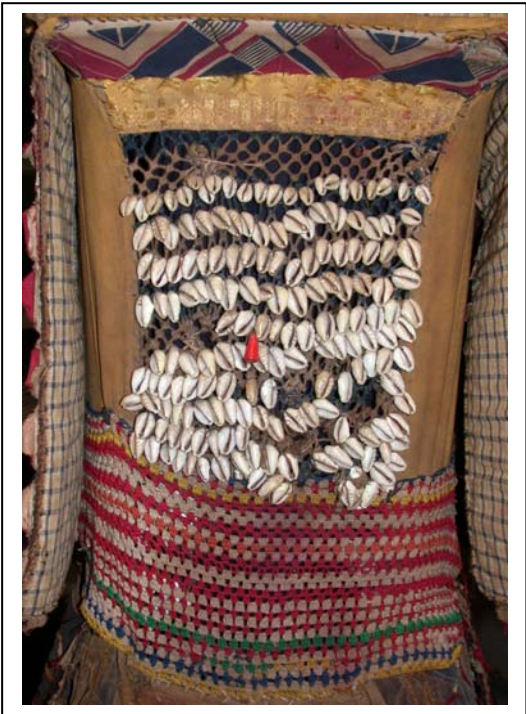
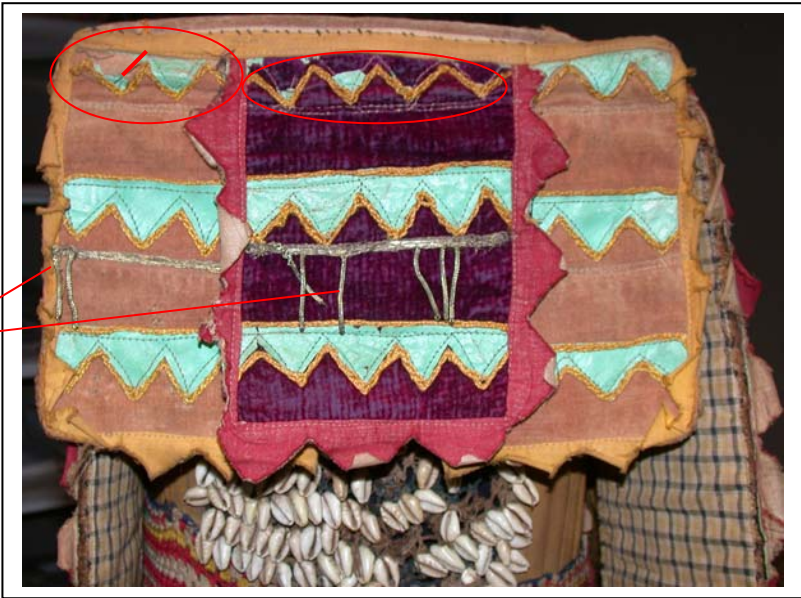
Des franges du galon parant le panneau dos et face de la tête sont quasiment tous manquants.

Franges du galon lacunaires
(il en reste 2 et 6)

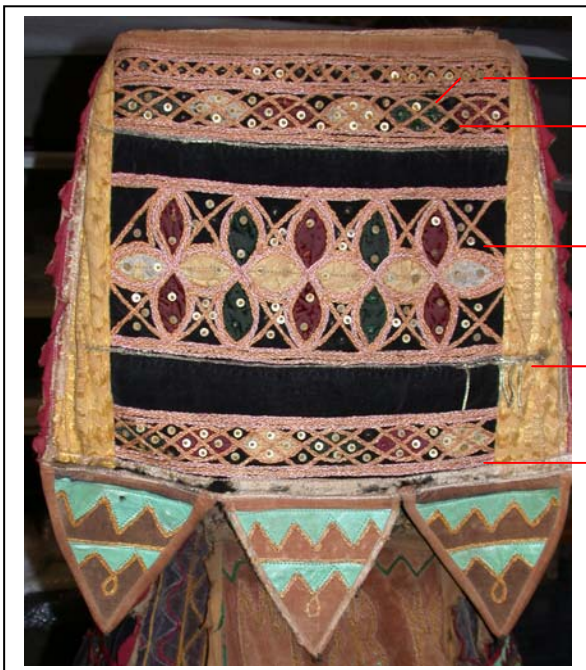
Dos

Certaines perles en verre parant les panneaux de dessus et de dos de la tête sont manquantes, d'autres sont en train de se détacher.

- 10 perles manquantes
- 9 perles manquantes
- 15 perles manquantes
- Franges lacunaires (5 restantes)
- 2 perles manquantes

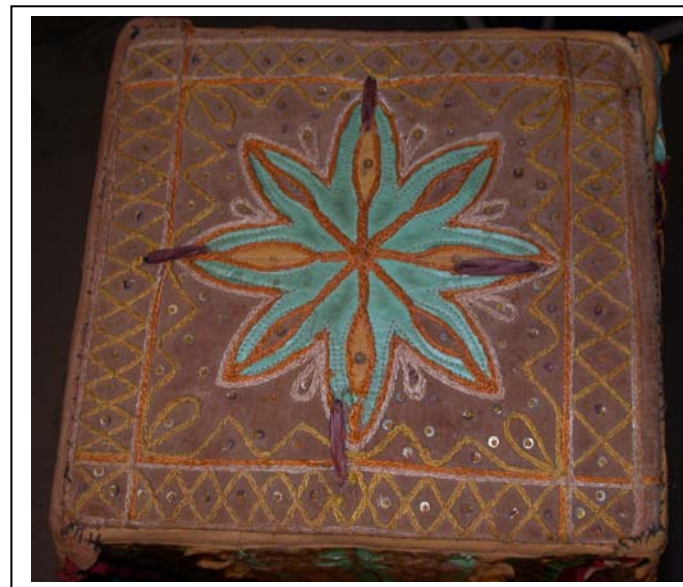
Dessus
15 perles manquantes

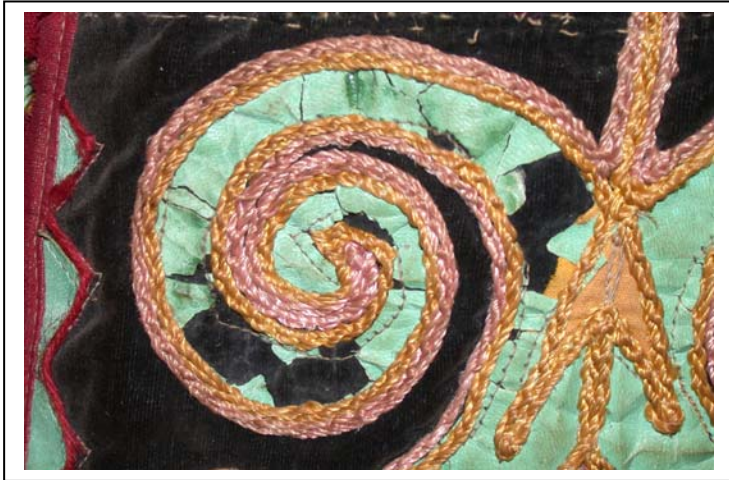
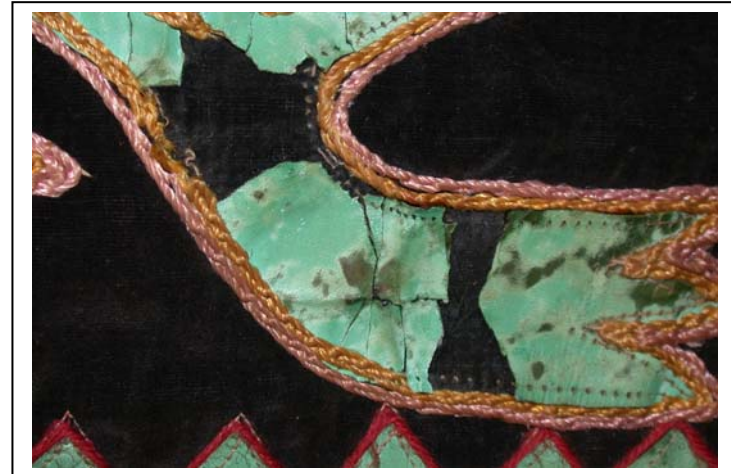
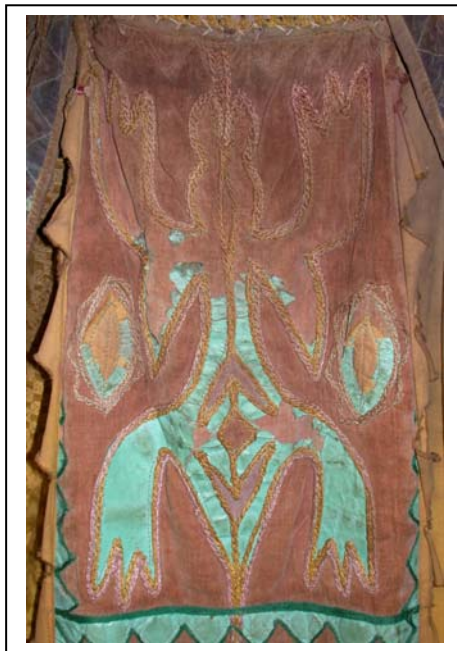
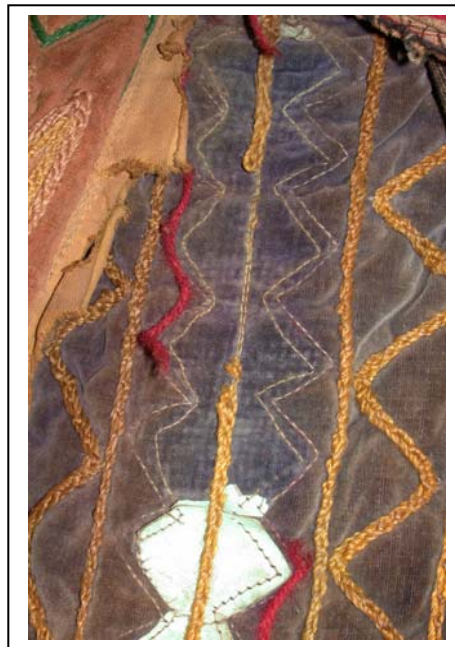
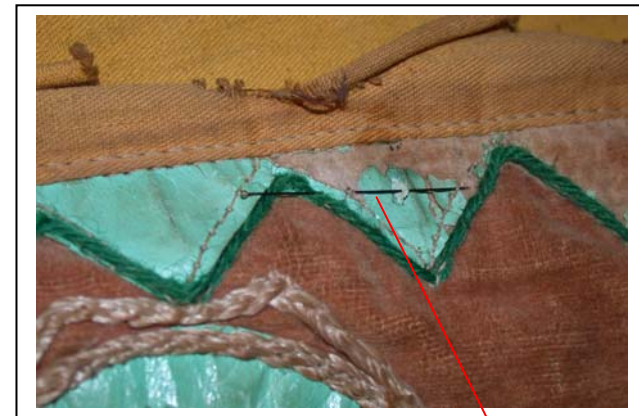
Le cuir vert est dégradé, il paraît desséché. Il se craquèle et est lacunaire à de nombreux endroits. Il est taché en certains endroits. Des épingles maintiennent des écailles en place.

Cuir craquelé, lacunaire et taché

- Nettoyage éventuel (à vérifier avec l'équipe de conservation, car dépend des choix esthétiques)
- Maintien et consolidation du cuir par couverture de crêpeline
- Maintien et consolidation des galons par couverture de crêpeline
- Consolidation des brins de laine détachés et remise en place
- Consolidation des perles risquant de tomber
- Vérification de la stabilité des cauris
- Vérification des tensions sur les coutures entre la robe et la partie « tête »
- Vérification de l'adéquation du support avec le masque et éventuellement rembourrage de la structure pour soulager les tensions

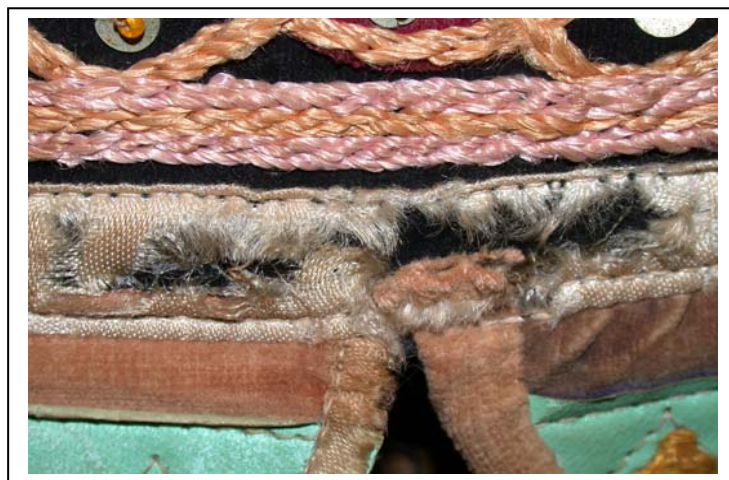
Certains galons (en satin) sont totalement dégradés (voir photo).

Galon dégradé

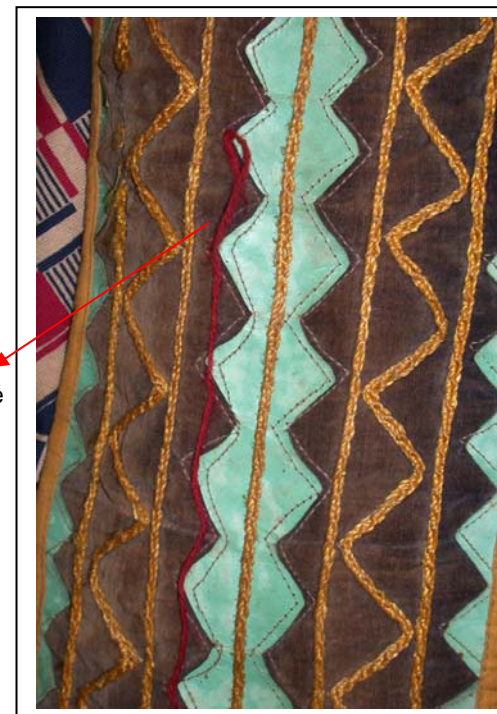
Brin de laine détaché
