Fiche d'intervention

Numéro d'inventaire : 72.1964.9.147

Appellation : Motif de la peinture rituelle Dua

Musée du Quai Branly

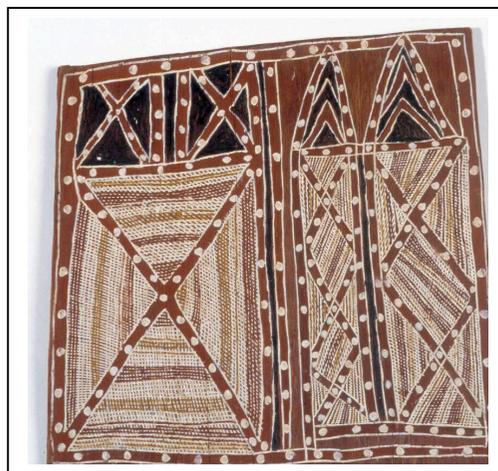
Vue générale, © Anne Chauvet, C2RMF

La surface est poussiéreuse.

La couche picturale présente de nombreux soulèvements exclusivement dans les blancs (points et lignes).

La peinture présente un problème de clivage à l'interface couche picturale/ préparation (ocre rouge jus d'orchidée). Elle ne présente pas vraiment de pulvérulence. Bien que filmogène, la matière est cependant très cassante.

La couche picturale est également lacunaire en de nombreux points. La peinture présente souvent des soulèvements en périphérie de ces zones.

Le support présente de nombreuses fissures et fentes. Deux fentes particulièrement importantes au milieu de l'écorce et sur presque la moitié de la largeur rendent le support très fragile.

Fabrication d'un support en aluminium pour soutenir l'écorce fragilisée par ses fentes et fissures malgré le collage et le doublage.
